DIAGNÓSTICO DAS REDES DE HIDRANTES URBANOS NA CIDADE DE CUIABÁ: NOVO DESAFIO PARA O CORPO DE BOMBEIROS MILITAR DO ESTADO DE MATO GROSSO

Licínio Ramalho Tavares¹
Jefferson Da Silva Amarante²

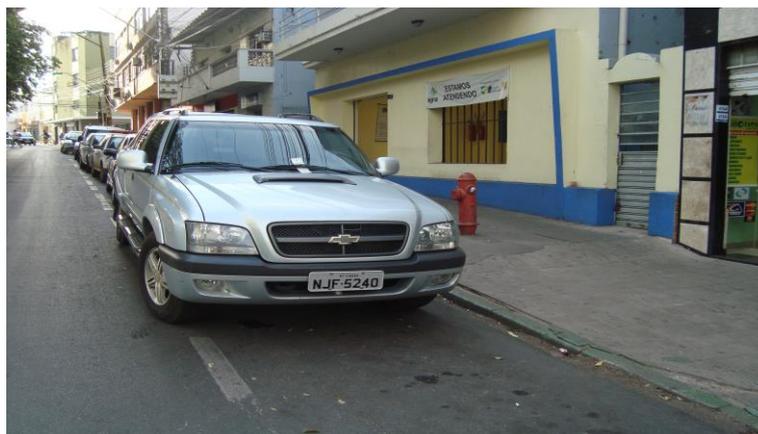
Alguns hidrantes estão obstruídos por equipamentos urbanos, dificultando o acesso ao hidrante. Dentre essas obstruções, incluem-se veículos estacionados junto aos hidrantes nos locais reservados para as viaturas do Corpo de Bombeiros, isso pode afetar no combate a incêndio, pois a demora na localização do proprietário do veículo pode ser crucial na extinção do sinistro, conforme figura 5 abaixo:

Figura 5 - Hidrante obstruído por carro na avenida Cândido Mariano

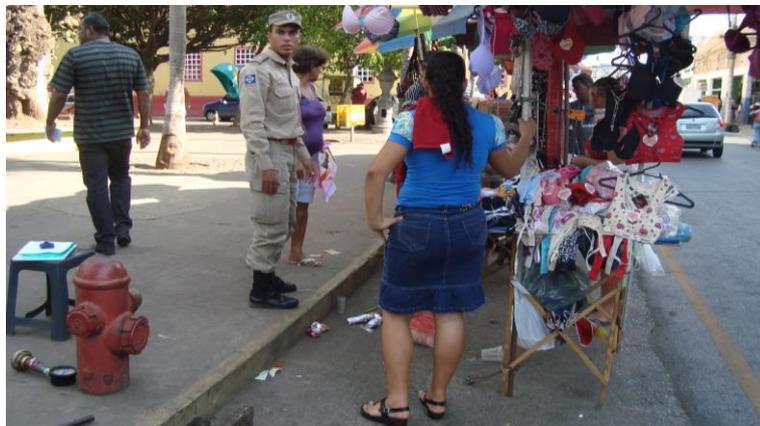
Causa comum, também, é a presença de vendedores ambulantes junto aos hidrantes nos locais reservados para as viaturas do CBM, este detalhe também prejudica a utilização do hidrante, pois o tempo é fator determinante numa operação de combate a incêndio, sendo que a retirada destes vendedores pode atrasar sobre

maneira a operação, conforme figura 6:

Figura 6 – Ambulantes obstruindo o hidrante na av. 13 de junho.

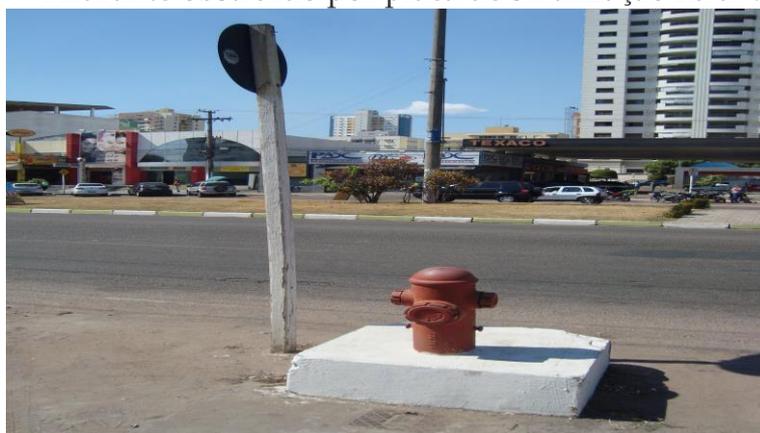
A falta de observância das normas, como a NBR 13714 e a IT-34 CBMSP, que tratam dos sistemas de hidrantes, atrapalham a utilização por parte do Corpo de Bombeiros, por exemplo a existência de placas de sinais de trânsito, árvores, etc, conforme figura 7:

Figura 7 – Hidrante obstruído por placa de sinalização na av. do CPA
