DIAGNÓSTICO DAS REDES DE HIDRANTES URBANOS NA CIDADE DE CUIABÁ: NOVO DESAFIO PARA O CORPO DE BOMBEIROS MILITAR DO ESTADO DE MATO GROSSO

Licínio Ramalho Tavares¹
Jefferson Da Silva Amarante²

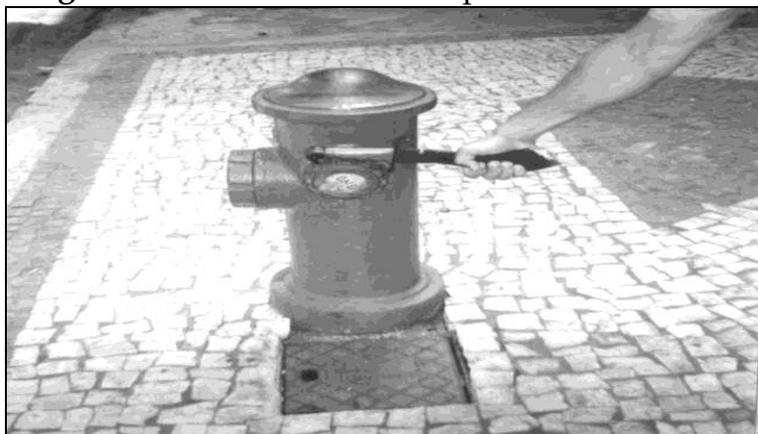
Figura 1 - Abertura da boca expulsora do hidrante

Por fim, foi realizada a abertura do tampão de uma das bocas expulsoras de 2 ½" do hidrante, utilizando-se para tanto o cabo faca operacional bombeiro. Verificase que, se alguma destas situações elencadas acima não estiverem em pleno funcionamento, todo o sistema do hidrante poderá falhar e impedir seu uso correto. A seguir o procedimento:

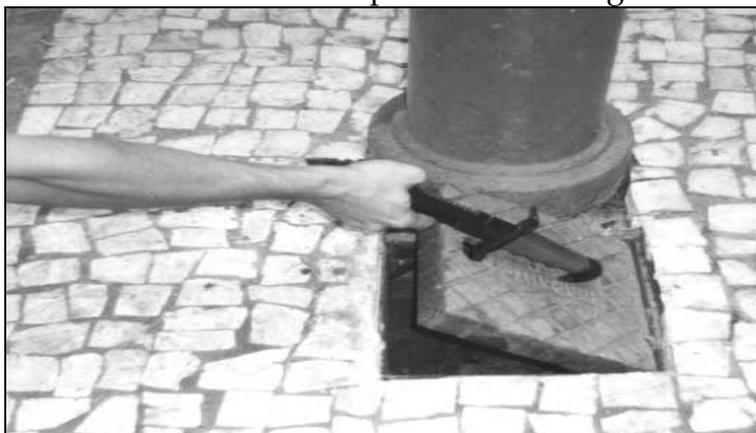
Figura 2 - Levantamento da tampa de ferro do registro de hidrante

Com o dispositivo do cabo da faca, levantou-se a tampa de ferro que dá acesso ao registro do hidrante, afim de se realizar a abertura do mesmo, conforme figura 2.

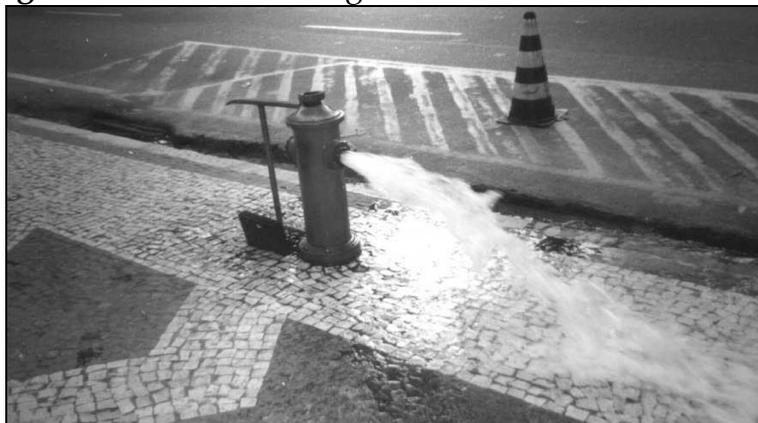
Figura 3 - Abertura do registro do hidrante com chave T

Conectou-se a chave de hidrante tipo “T” ao registro do hidrante e procedeu-se lentamente a abertura da mesma para a verificação da existência de vazão e distância do jato de água, conforme preconiza a NBR 13714/2000 item 4.2.3. e como se aprecia na figura 3.

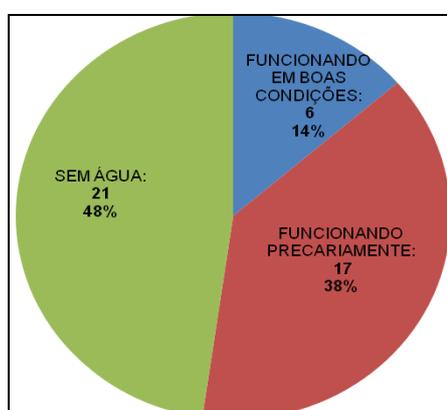
Figura 4 – Situação dos hidrantes de Cuiabá-MT

A cidade possui 44 (quarenta e quatro) hidrantes situados na área de estudo, verificou-se a tabela abaixo (figura 4):
